GRADO DE INGENIERÍA CIVIL

Proyecto Fin  
de Grado

**CONTROL DE EJECUCIÓN DE OBRA**

Cartagena, Febrero de 2014

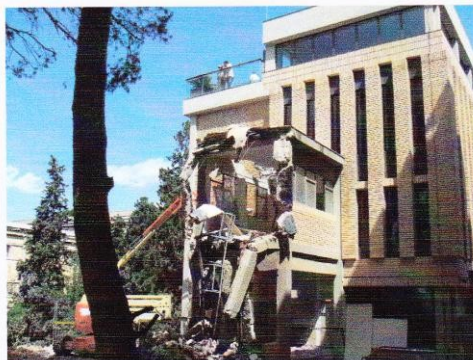
- 1) el hecho de que las demoliciones del edificio T se comenzaron realizando “a máquina”, previo apuntalado de las plantas, y se han terminado “a mano” ( método también empleado para edificio S”. La única razón a la que se ha respondido este hecho ha sido que la empresa constructora ha considerado que con el segundo método obtenía unos rendimientos mayores.
- 2) En los encuentros entre las galerías y el edificio S, no se ha demolido el pilar de la galería adosado al edificio, puesto que, podría poner en riesgo la integridad de alguna parte de la fachada del edificio.

Imagen del proceso de demolición de una de las galerías adosadas a la fachada del edificio "S"

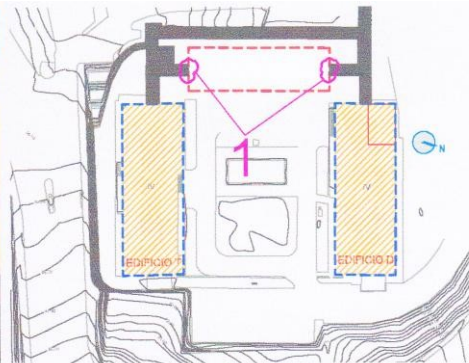
Esquema de planta en el que se indica con la notación "1" los puntos en los que se han mantenido los pilares adosados a la fachada.

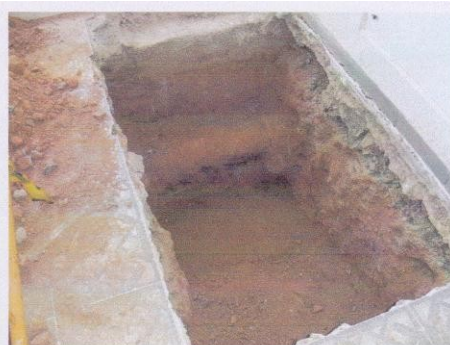
Imagen de la cata identificada como C1.

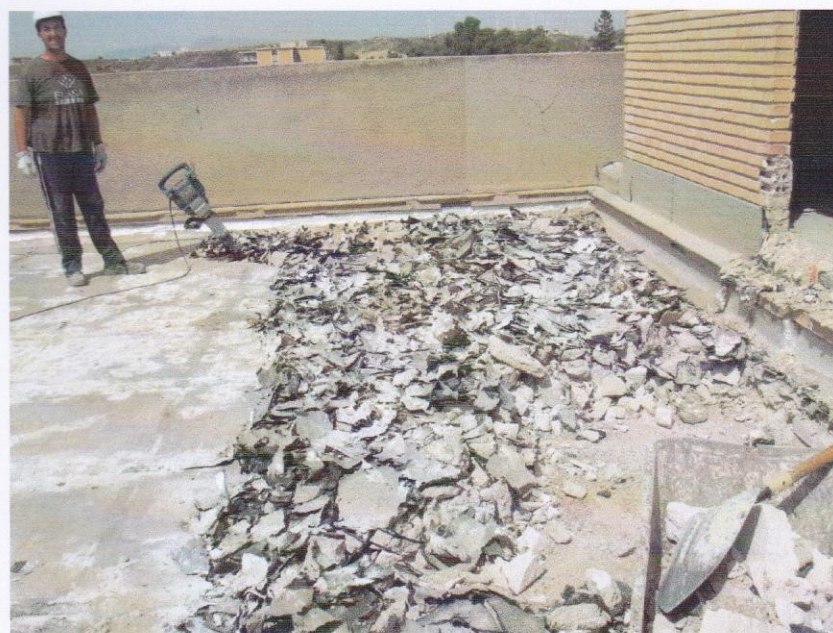
**Fotografía nº 10 (08/07/10):** proceso de demolición de la formación de pendientes de cubierta del edificio R, que parece estar realizada con piezas de bloque Ytong, o material similar.

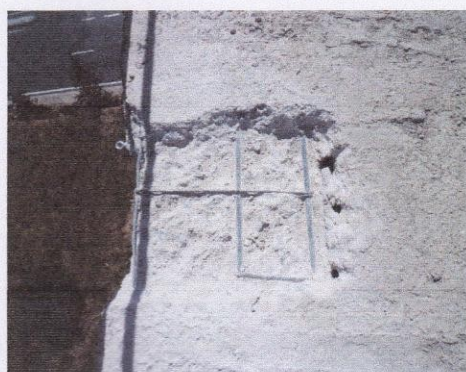
- A petición de la Dirección Facultativa, en los testeros de las vigas de borde de forjado, en la fachada oeste de los edificios T y R, se han realizado distintas catas con el objeto de comprobar el armado de los salientes, verificando que todos están armados con una barra longitudinal de montaje conectada a la viga mediante horquillas, a excepción de la viga de la planta baja del edificio T cuyo armado es solidario con el de la viga.

Cata en el forjado de cubierta del edificio T.

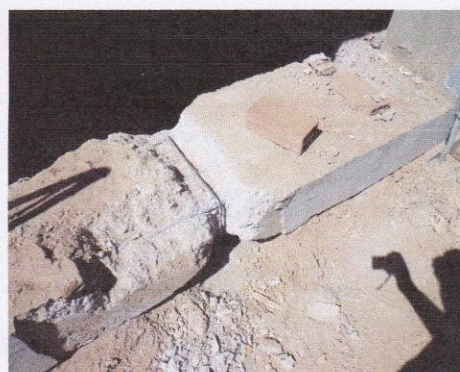
Cata en el forjado de planta baja del edificio T.

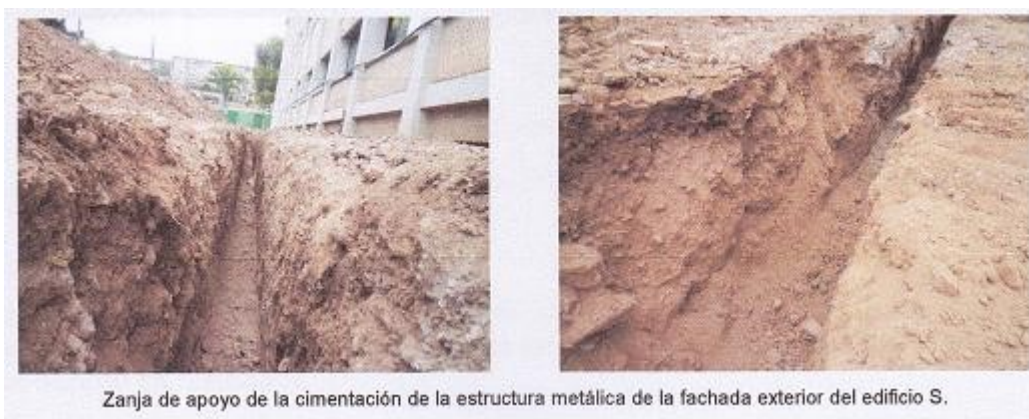
- se ha excavado la zanja para el apoyo de la estructura metálica de la fachada exterior del edificio S, aproximadamente a una profundidad uniforme de 130cm, no pudiendo verificar Basalto la aparición del firme, por lo que la Dirección Facultativa decide que se realice una tomografía eléctrica en todo el perímetro exterior del complejo para ayudar a determinar la cota de cimentación.

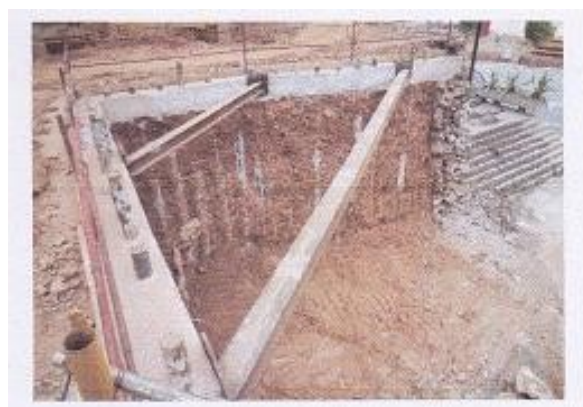
- el perfil de la escuadra interior del arriostramiento de la viga de coronación de la pantalla de micropilotes es un HEB-220, estando ambos soldados a placas de anclaje de 500x500x25mm sujetas a la viga mediante cuatro anclajes químicos.

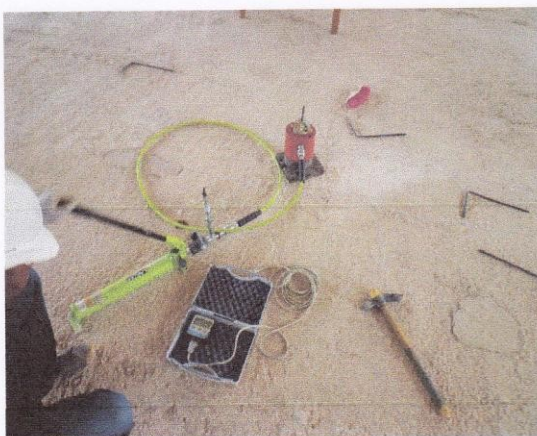
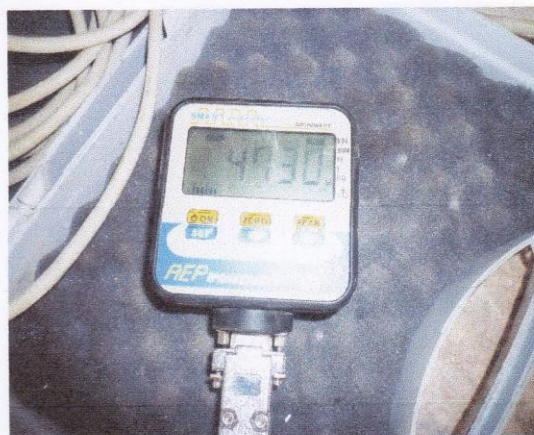
**Fotografías nº 1 y 2 (17/09/10):** prueba de arrancamiento de uno de las barras de 10mm de diámetro para la conexión del forjado existente con la capa de compresión de refuerzo.

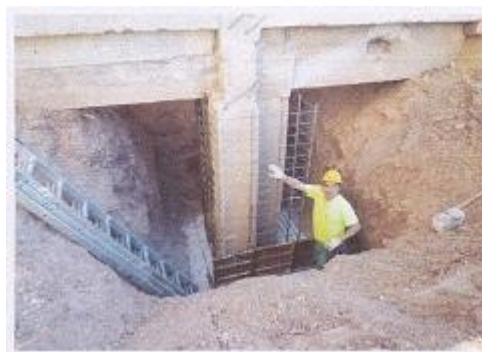
- Aunque en el cuadro de refuerzo de pilares del plano E 25 del proyecto especifica un armado par el pilar 20 de 8Ø20, se ha ejecutado con 12 Ø20, debido a un aumento de sus dimensiones, por tener adosado un pilar de la estructura de la galería que conectaba los edificios T y S.

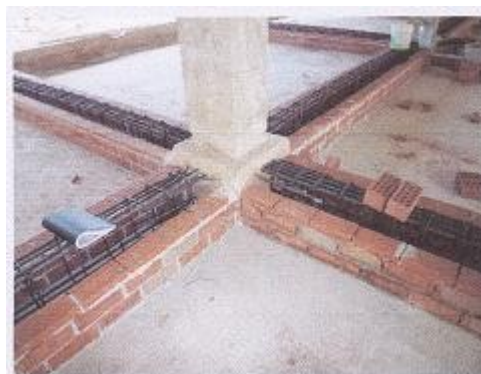
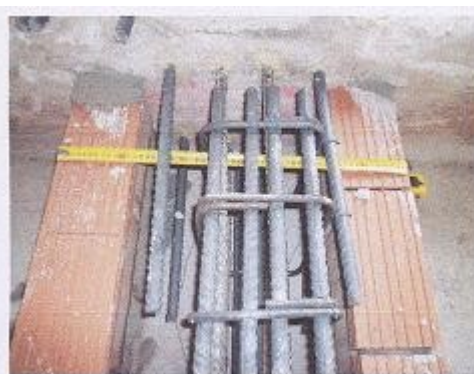
Vigas de cimentación del edificio R y conexión con uno de los pilares.

- En la ejecución de las vigas de cimentación del edificio R, los tramos de barra anclados con resina a los pilares, para su solape con las armaduras longitudinales de las vigas, presentan longitudes de solape insuficientes, por lo que, siguiendo indicaciones de la Direccion Facultativa, se están realizando empalmes por soldadura según los procedimientos descritos en la norma UNE 36.832 a la que se refiere el apartado 69.5.2.5 de la E.H.E 08. Además, en muchas de estas zonas de solape de armaduras se esta aumentando la dimensión de los estribos debido a que muchas de las armaduras en espera han quedado fuera del replanteo de las vigas.

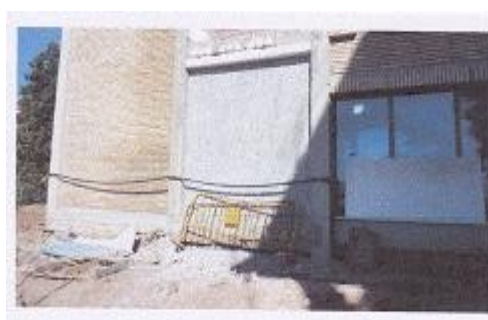
- siguiendo indicaciones de la Dirección Facultativa se ha reforzado el cierre de la fachada sur del edificio S que conectaba con la galería exterior, mediante una fábrica de ladrillo enfoscada.

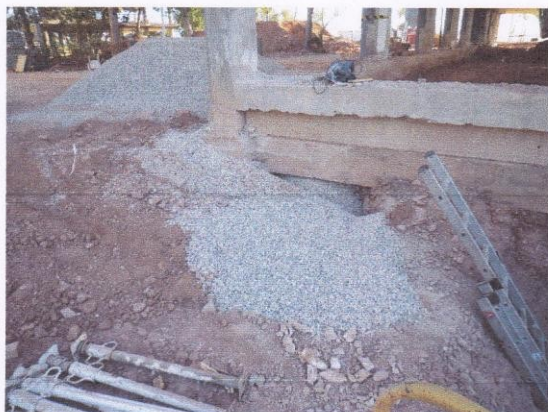
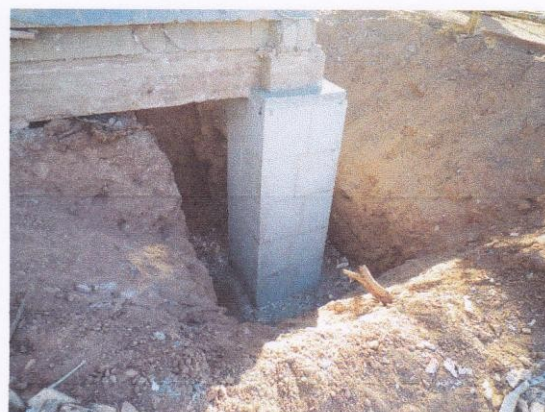
**Fotografías nº 1 y 2 (05/10/10):** relleno de grava del pozo del enano 30 y refuerzo de hormigón del enano 10.

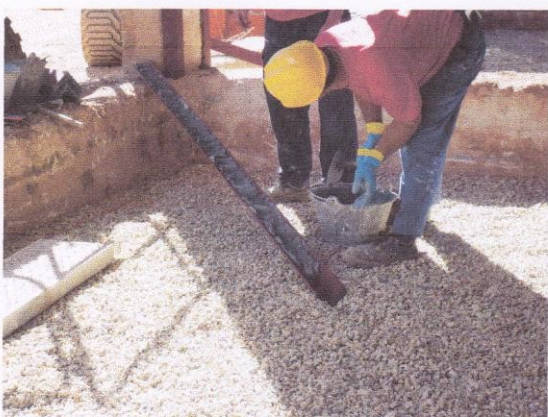
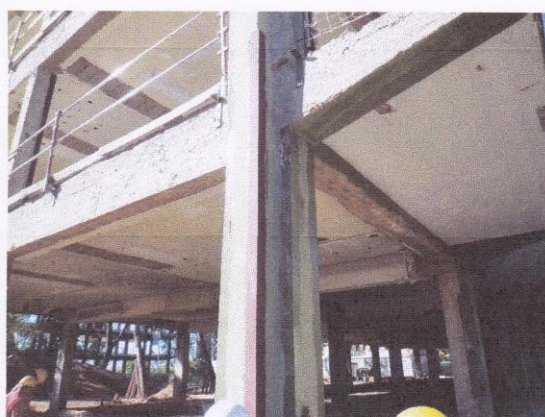
**Fotografías nº 3 y 4 (05/10/10):** colocación de angular en la esquina de uno de los pilares para su refuerzo, retacado con mortero.

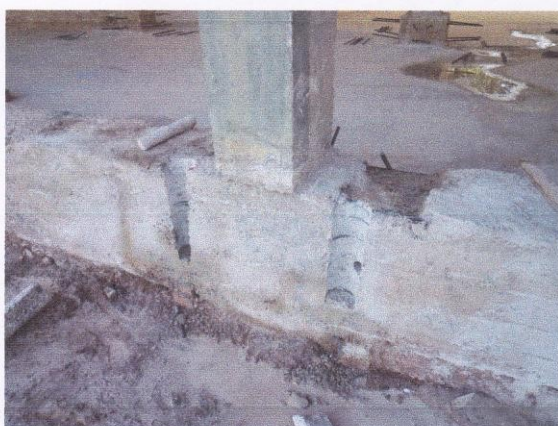
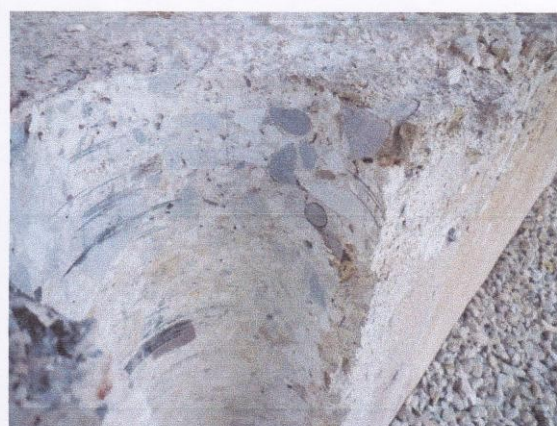
- La Dirección Facultativa ha indicado criterios para la reparación de las vigas de cimentación de la fachada norte del edificio R, en las que se han realizado ocho taladros innecesarios para el paso del saneamiento vertical que interrumpen su armado superior.

**Fotografías nº 11 y 12 (21/10/10):** taladros realizados para el paso del saneamiento vertical, que interrumpen el armado de las vigas de cimentación al norte del edificio R.

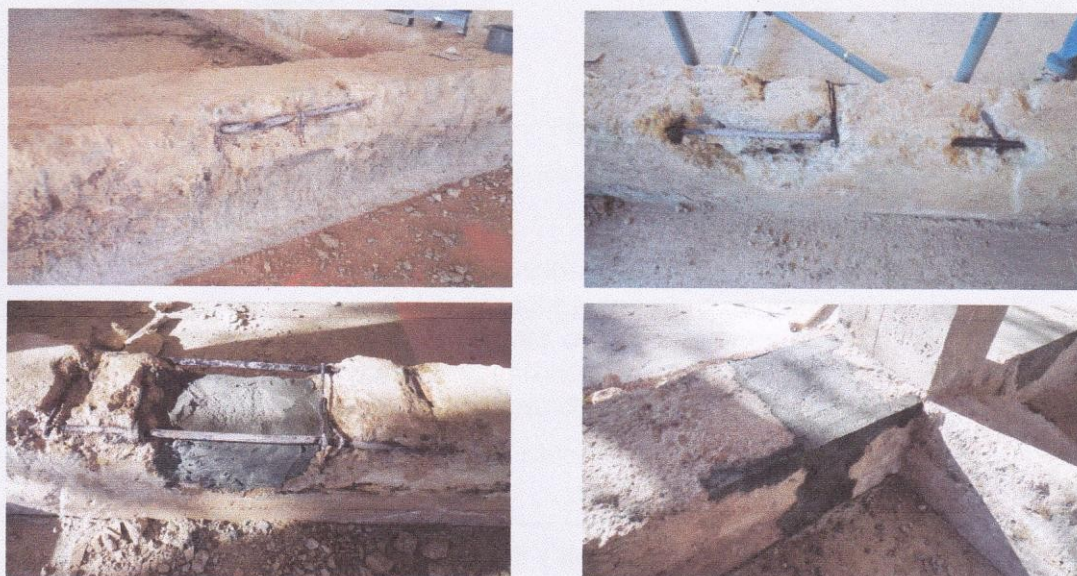
Reparación de las vigas de cimentación del edificio R.

-se han reparado las vigas de cimentación del edificio R mediante el siguiente proceso:

- a) Identificación de las zonas sobre las que actuar.
- b) Saneado mediante picado de las mismas.
- c) Sustitución de armaduras mediante empalmes por solapo, en los casos que sea necesario.
- d) Aplicación de pasivante, resina puente de unión y mortero de reparación.

Los materiales empleados, como pasivante, resina puente de unión y mortero de reparación, son Oxicon, R.P.U, y Emaco S88tixotrópico respectivamente.

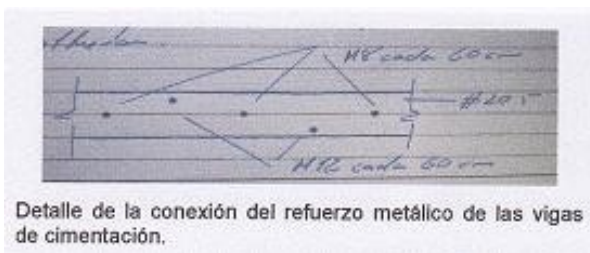
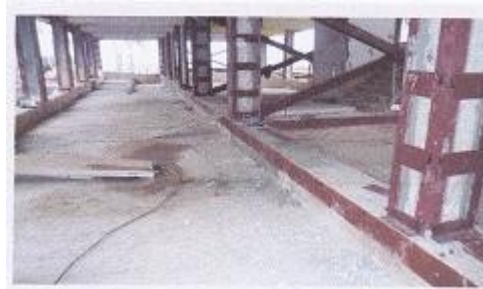
La conexión de los perfiles a las vigas se está realizando mediante anclajes mecánicos de métrica M8 cada 60cm distribuidos a lo largo de su eje, cuando la métrica especificada en el acta de obra es de M12, por lo que se ha acordado disponer otro anclaje intermedio de métrica M12, intercalando su altura, según el siguiente detalle:

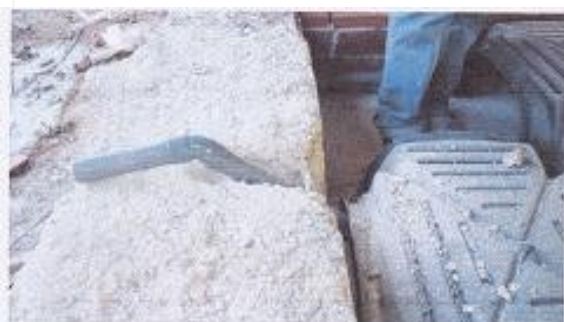
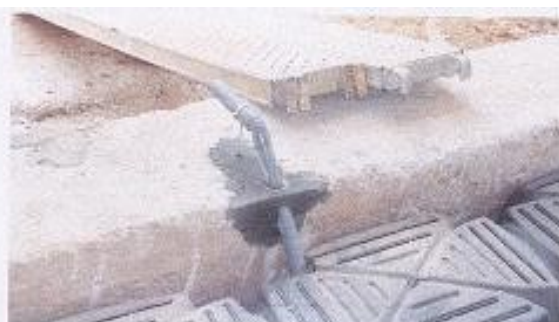
- Para el alojamiento de los conductos de ventilación de la cámara sanitaria del edificio R, se han recortado y reparado con posterioridad, las vigas perimetrales de la cimentación, para pasar por debajo de la armadura superior de las mismas los tubos de PVC de diámetro 40mm especificados en el proyecto, tal y como se refleja en las siguientes fotografías:

Reparación de las vigas de cimentación del edificio R.

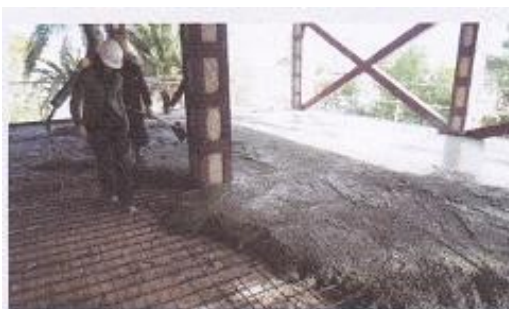
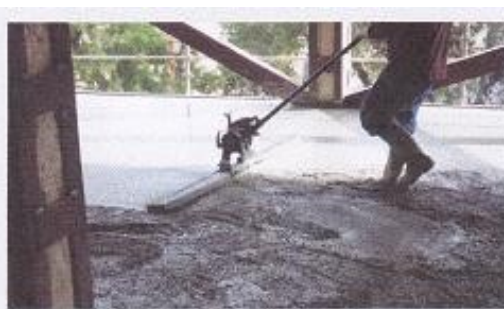
- se ha modificado el tamaño máximo de árido del hormigón empleado en la capa de refuerzo de los forjados, utilizando el hormigón del tipo HA-25/B/12/IIa, para facilitar su puesta en obra.
- El vertido de hormigón se realiza mediante bomba, compactando las masas mediante el vibrado superficial.

Puesta en obra del hormigón en la capa de refuerzo del forjado de la planta primera del edificio R.

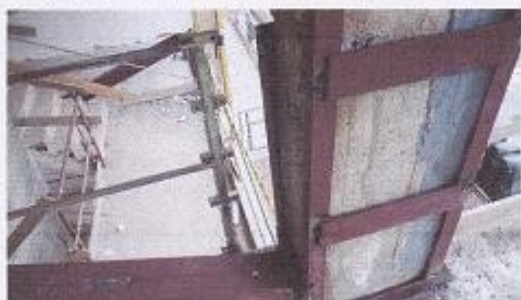
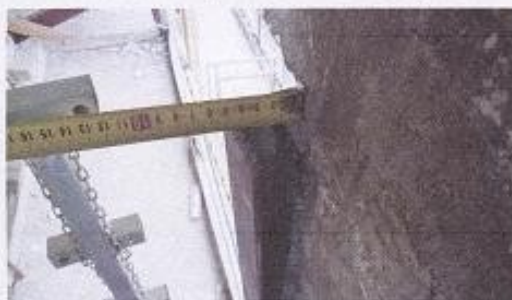
- en la segunda planta del edificio T, las cruces de San Andrés que arriostran la caja de la escalera se han ejecutado antes de soldar las presillas de los pilares 5 y 6, por lo que se han desprendido los angulares de las esquinas de estos pilares.

Desprendimiento del angular metálico de refuerzo en la esquina del pilar 6.

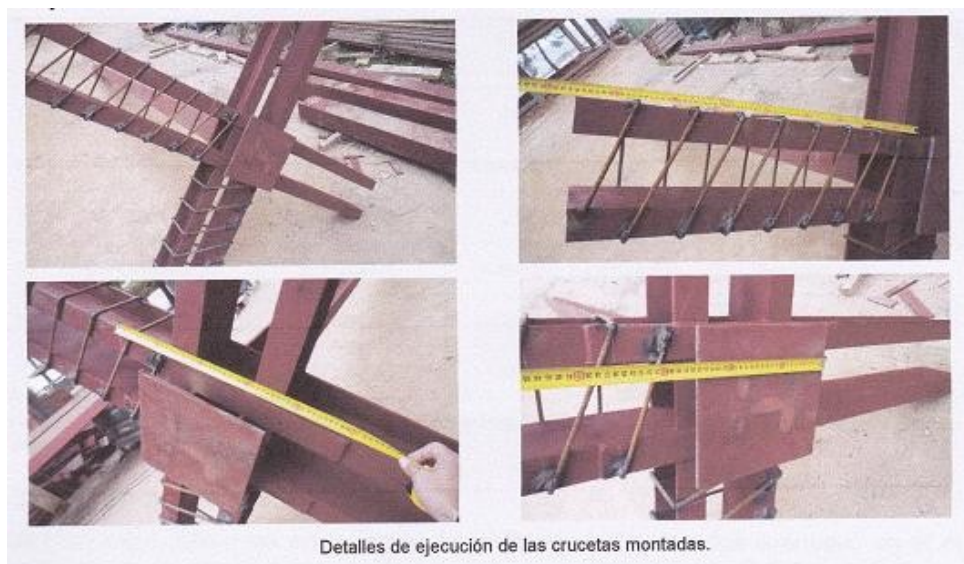
Sus crucetas forman perfiles UPN-140 que abrazan a los pilares HEB-120 (fotografía). La placa de anclaje soldada en la cabeza de ambos pilares es de 250x250x10mm, y concuerda con la especificada en el proyecto.

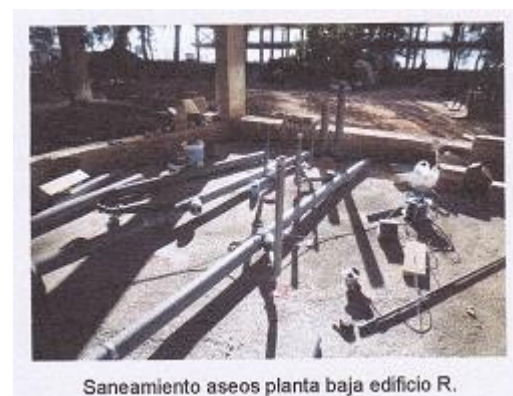
- las tuberías empleadas en la instalación del saneamiento de la planta baja del edificio R son de PVC de la serie B, tal y como se especifica en el proyecto, siendo además el diámetro conformes con lo reflejado en los planos.
- Las tuberías se sujetan mediante abrazaderas a varillas roscadas ancladas al hormigón de limpieza de apoyo del “cupolex”

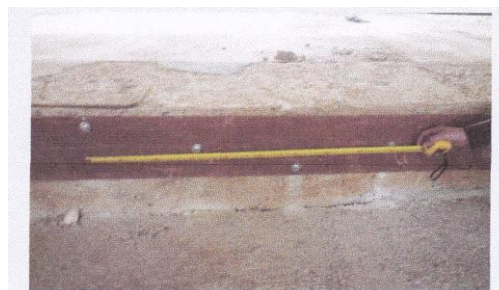
- las vigas de cimentación del edificio T se han reparado conforme al procedimiento ya descrito para el edificio R.

Se han reforzado las vigas existentes sin armar del edificio T.

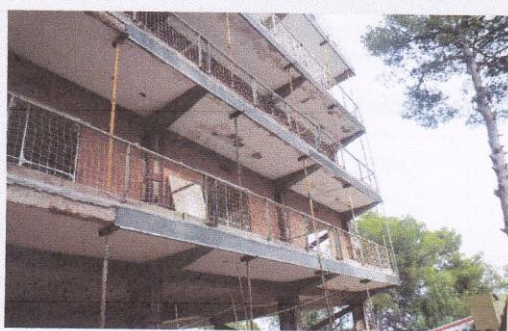
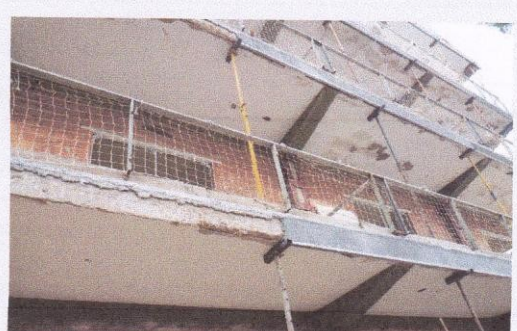
- en el refuerzo del forjado de la planta segunda del edificio T el vertido y la colocación de las masas de hormigón se ha realizado conforme a lo reflejado en la EHE 08, tomando las precauciones para evitar la disgregación de la masa.
- la compactación de las masas se ha realizado mediante vibrado superficial, prolongándose en tiempos adecuados para la eliminación de los huecos y el perfecto cierre de la misma.
- Se ha comenzado por el edificio R a reparar los frentes de los forjados. Aunque el mortero con el que se empezó a reparar fue MORCEMREST C5 del grupo PUMA, la reparación se ha continuado con EMACO S88 de BASF, ambos adecuados para este trabajo según su ficha de características técnicas.

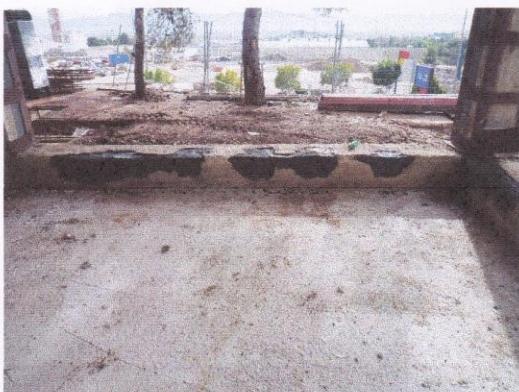
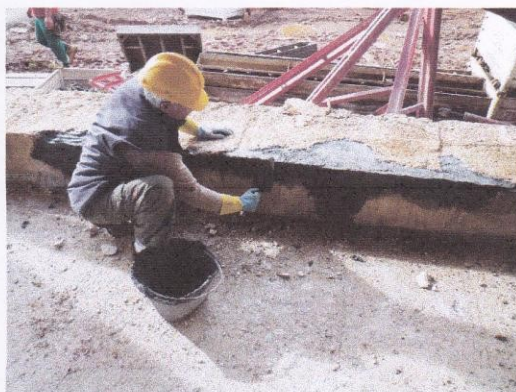
**Fotografías nº 5 y 6 (01/12/10):** reparación de las vigas de cimentación del edificio T.

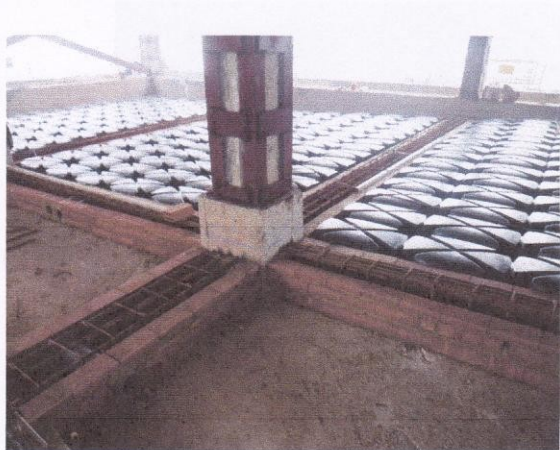
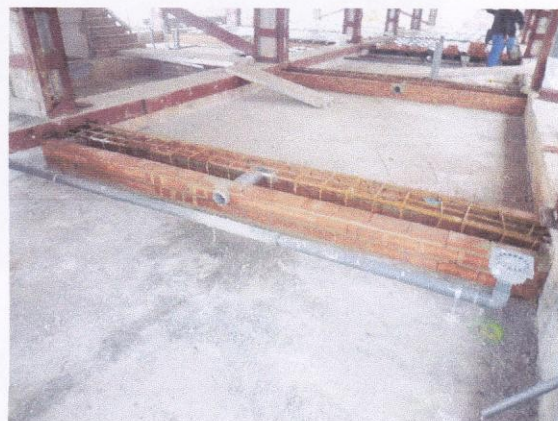
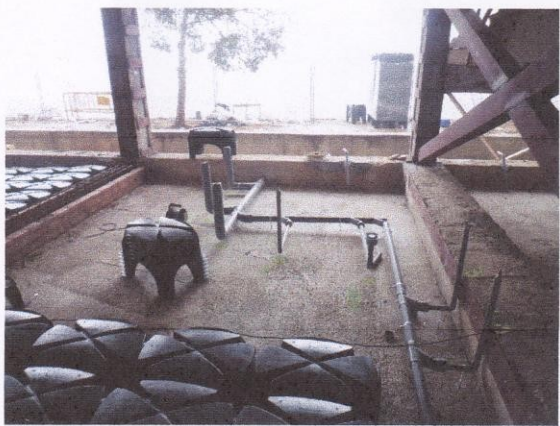
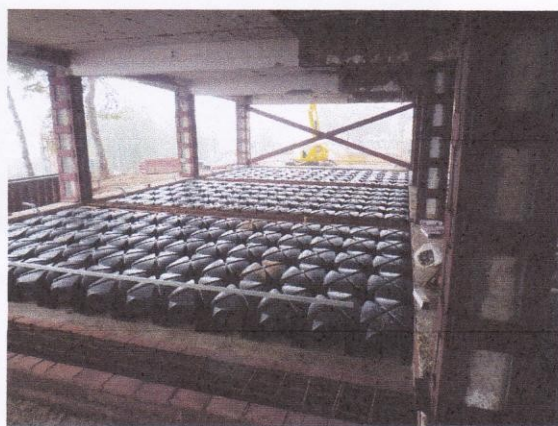
**Fotografías nº 16, 17, 18 y 19 (22/12/10):** ejecución del saneamiento, de las vigas de cimentación y del encofrado perdido de la planta baja del edificio T.

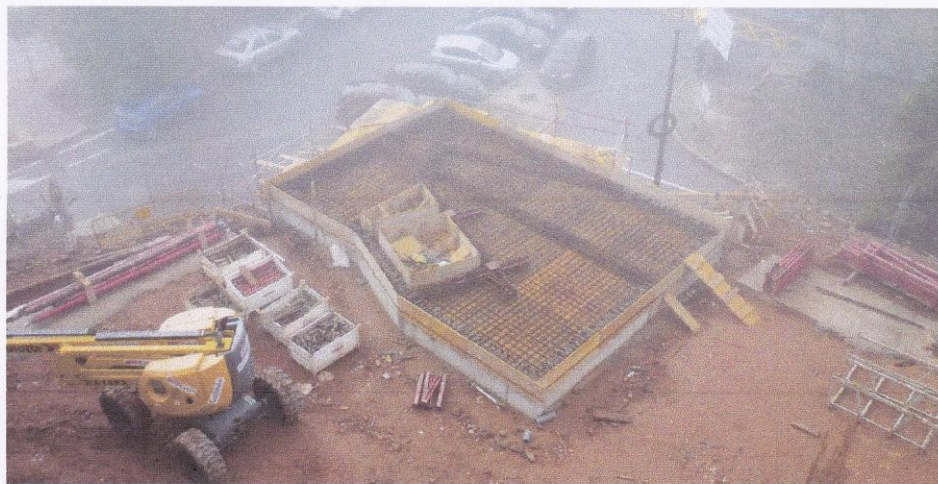
**Fotografía nº 20 (22/12/10):** losa de la planta baja del acceso principal.

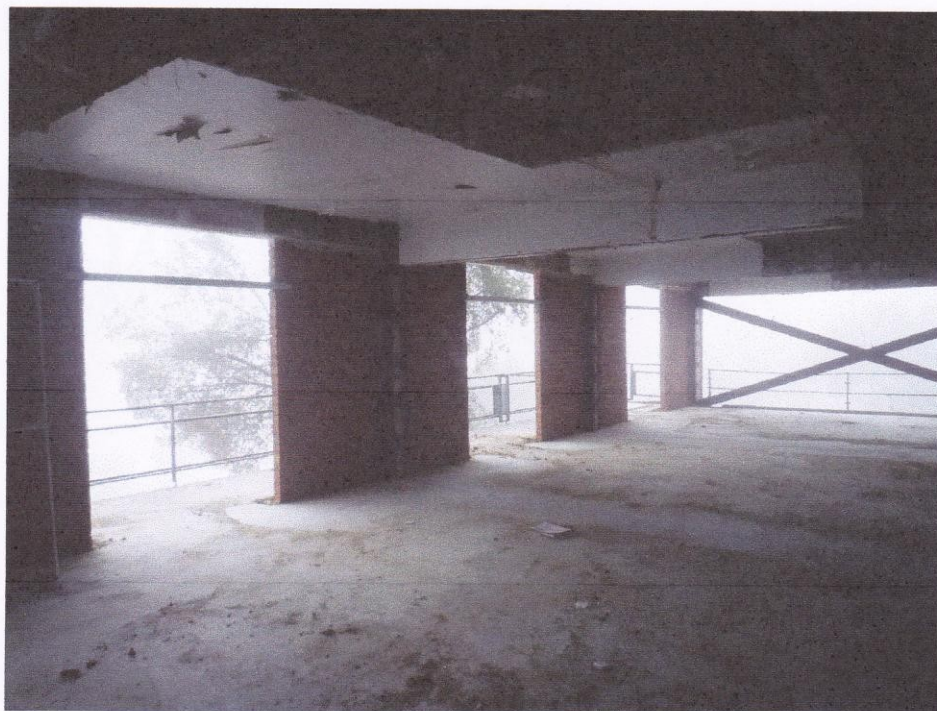
**Fotografía nº 21 (22/12/10):** cerramiento de ladrillo de la fachada sur de la planta primera del edificio T.

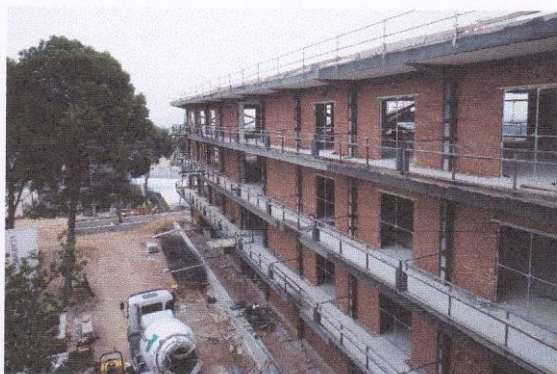
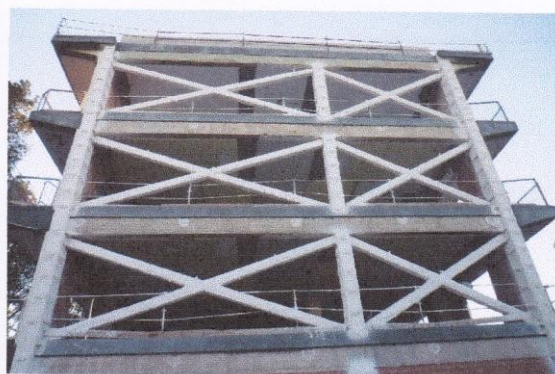
Fachada interior del edificio T e ignifugado del refuerzo metálico en la fachada lateral del edificio R.

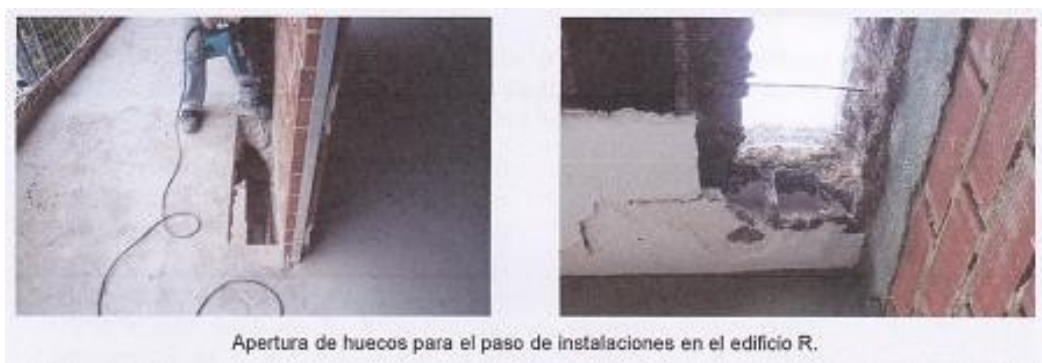
- Se ha comenzado por el edificio R a abrir los huecos en las galerías para el paso de instalaciones, siendo sus dimensiones aproximadas a 125x25cm. El replanteo de los huecos coincide con lo reflejado en los planos del proyecto y su apertura no interrumpe ningún elemento resistente del forjado.

Apertura de huecos para el paso de instalaciones en el edificio R.

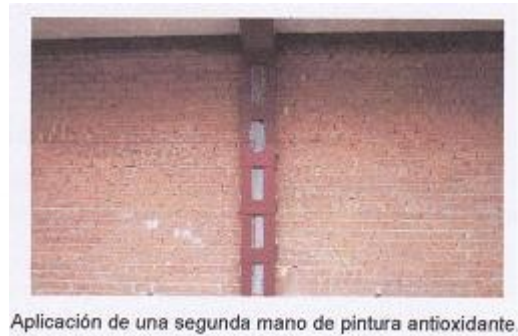
- La segunda medición de espesores de recubrimiento de pintura antioxidante sobre el refuerzo metálico de la estructura de los edificios T y R es ligeramente inferior a lo reflejado por el fabricante en su ficha técnica.

Aplicación de una segunda mano de pintura antioxidante

Como consecuencia, y siguiendo indicaciones de la Dirección Facultativa, se está aplicando una segunda mano de protección antioxidante en las plantas baja y primera del edificio T, todavía sin proyección de mortero ignífugo, y en la parte del refuerzo de los pilares de la fachada que queda fuera del cerramiento de ladrillo.

En un principio, la empresa constructora he protegido únicamente las partes metálicas interiores al cerramiento de fábrica de los edificios, debiendo acometer, por indicación de la Dirección Facultativa, el resto del refuerzo metálico de los pilares que queda exterior a este cerramiento.

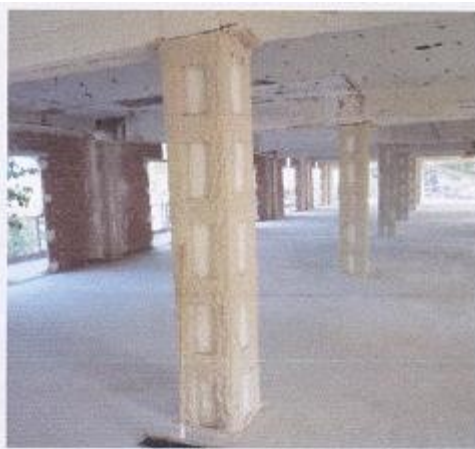
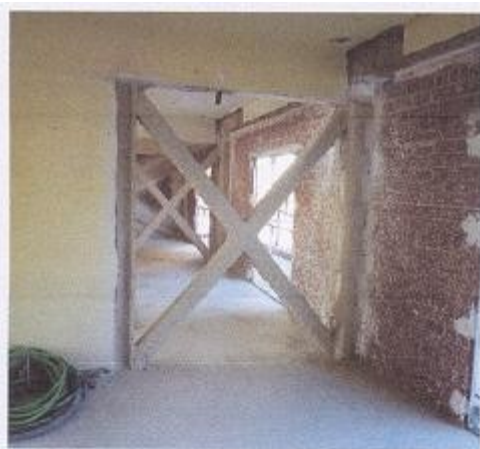
Por otro lado, se ha comprobado el espesor de recubrimiento del mortero ignífugo aplicado en la estructura metálica del edificio R, obteniéndose valores inferiores a los reflejados en la ficha técnica aportada por el fabricante.

Aplicación de mortero ignífugo en la estructura de refuerzo del edificio R.

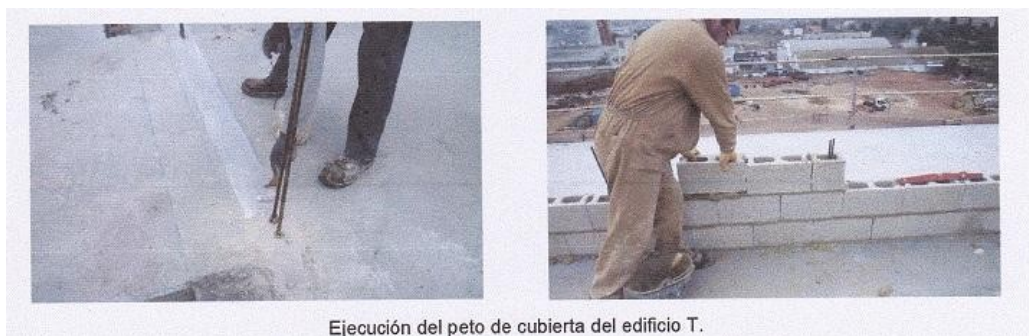
El peto se levanta a 40 cm y 80 cm de altura, armando verticalmente los tramos altos con dos barras corrugadas de Ø12, ancladas al forjado.

Ejecución del peto de cubierta del edificio T.

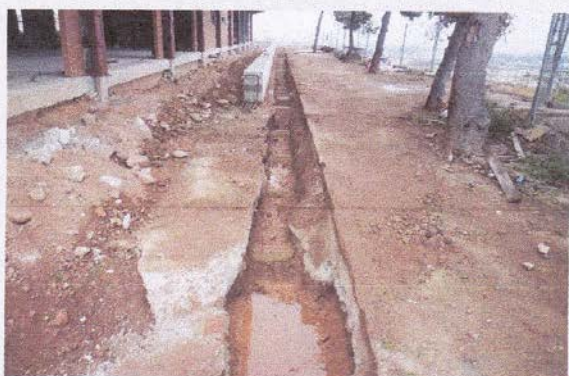
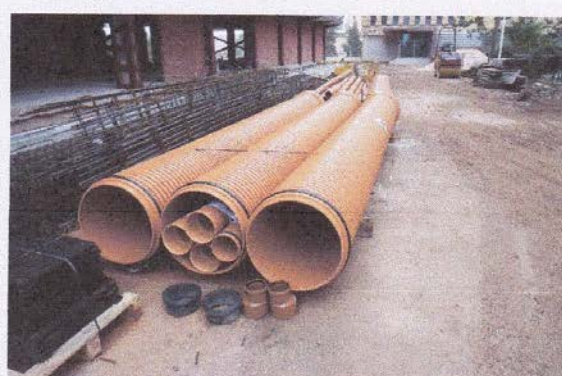
Las tuberías, que se tienen en acopio de obra, son de PVC de pared corrugada y diámetros 160mm y 200mm, y los pozos de registro son del mismo material y diámetro 630mm.

Por otro lado, la rigidez de la tubería, para cada diámetro, supera o iguala lo especificado en el proyecto.

Apertura de zanjas y acopio de material para la ejecución de la red de saneamiento enterrada.

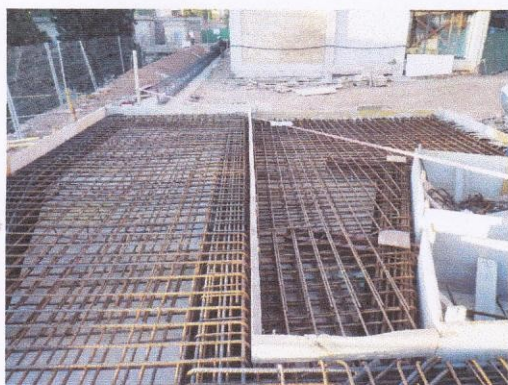
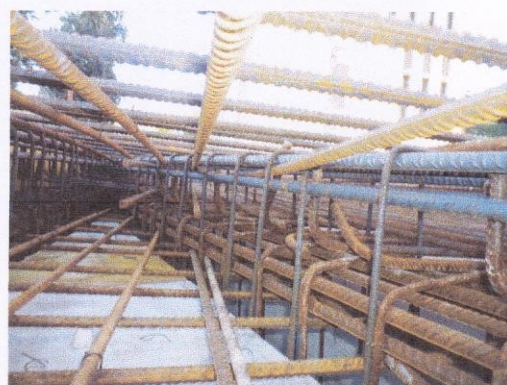
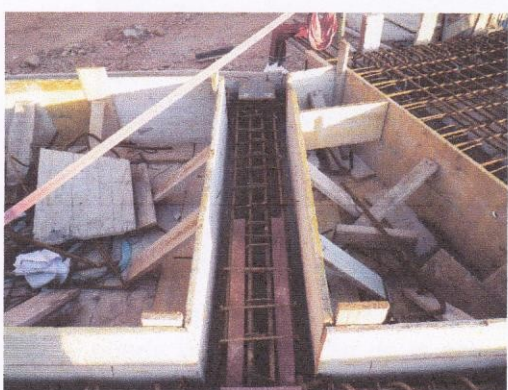
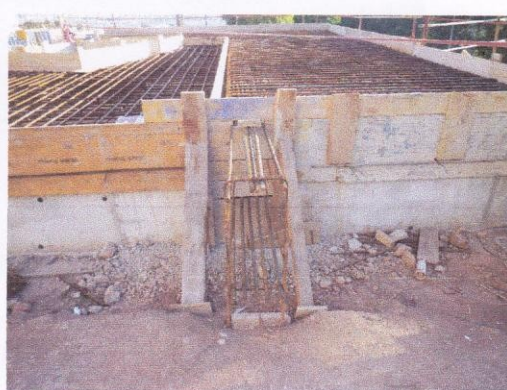
**Fotografías nº 1, 2, 3 y 4 (10/01/11):** armado de la losa de la planta baja en la zona de acceso.

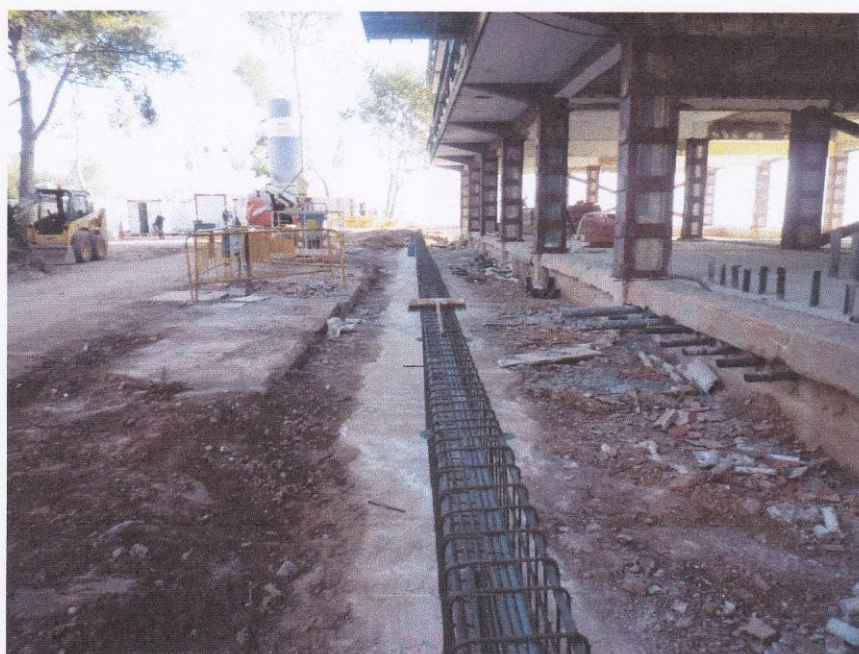
**Fotografía nº 5 (17/01/11):** armado de la viga de cimentación de la fachada interior del edificio T.

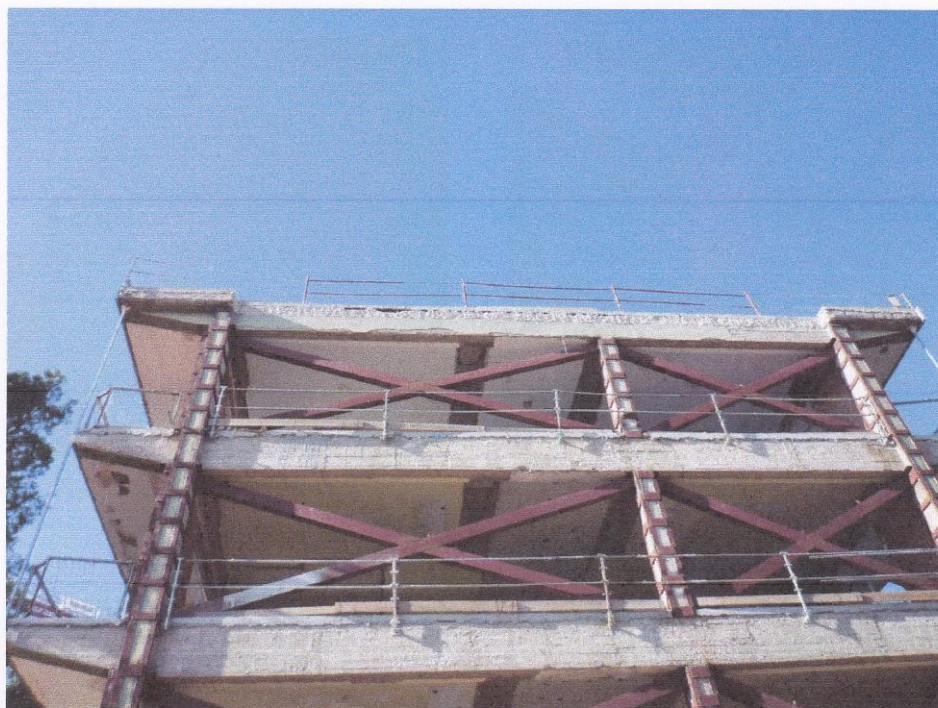
**Fotografía nº 6 (17/01/11):** fachada lateral este del edificio R, en la que se puede ver el refuerzo de la estructura y apreciar el recorte de la cornisa del forjado de cubierta.

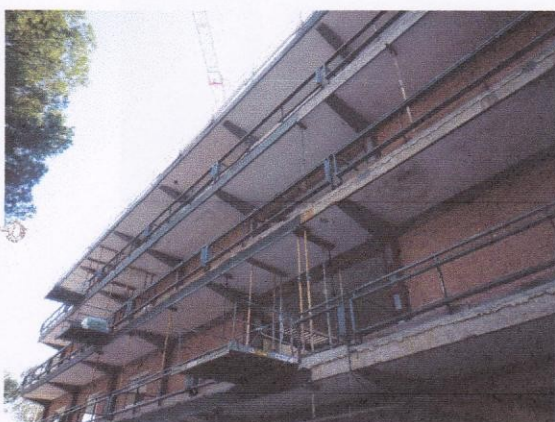
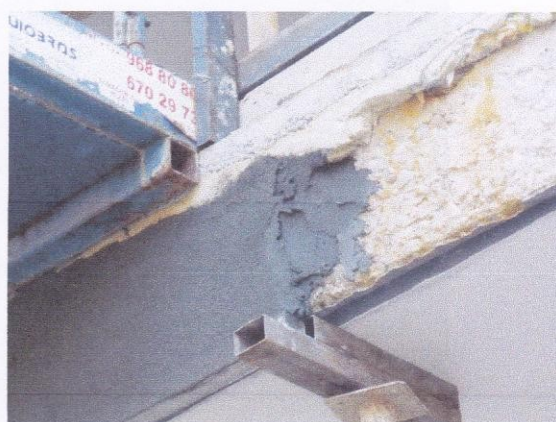
**Fotografías nº 8 y 9 (20/01/11):** reparación del frente de los forjados de la fachada interior del edificio T.

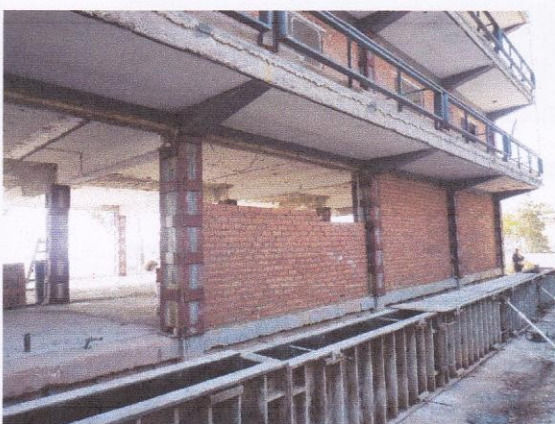
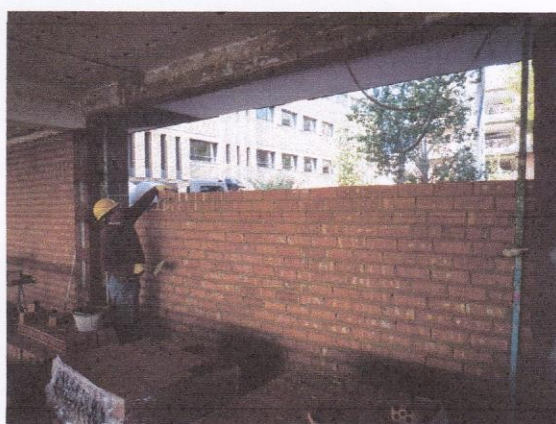
**Fotografías nº 10 y 11 (20/01/11):** ejecución del cierre de ladrillo de la planta baja del edificio T.

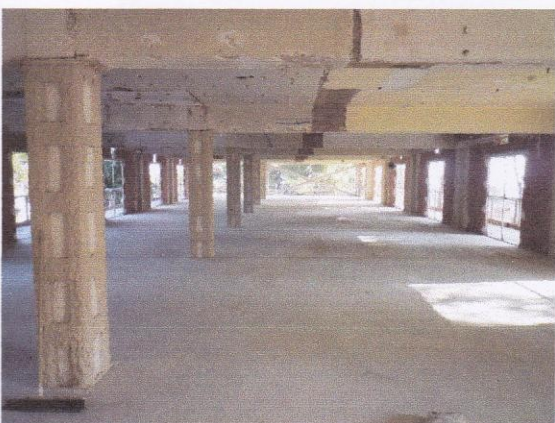
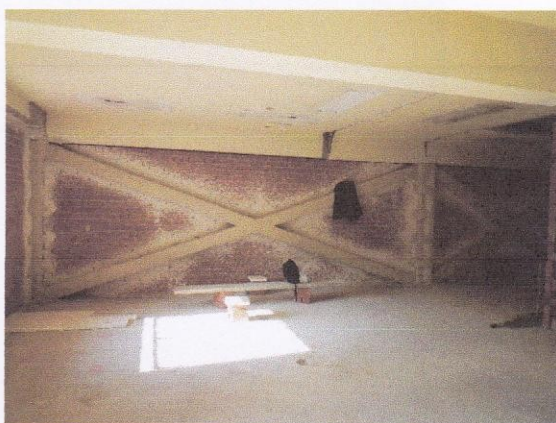
**Fotografías nº 12 y 13 (20/01/11):** mortero ignífugo proyectado sobre el refuerzo de la estructura de la planta primera del edificio R.

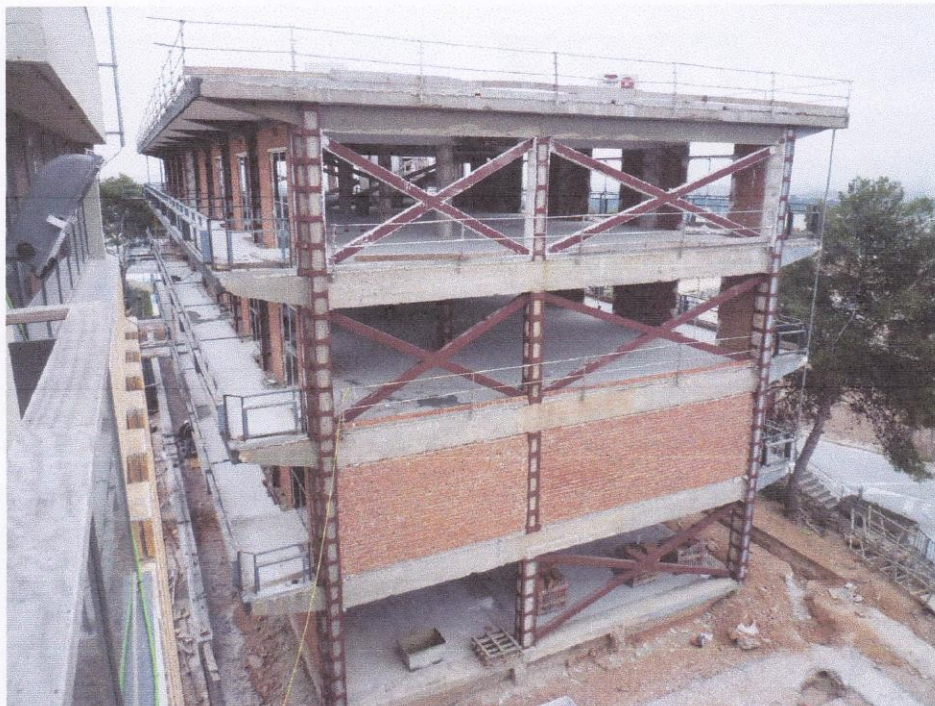
**Fotografía nº 16 (25/01/11):** fachada lateral oeste del edificio T.

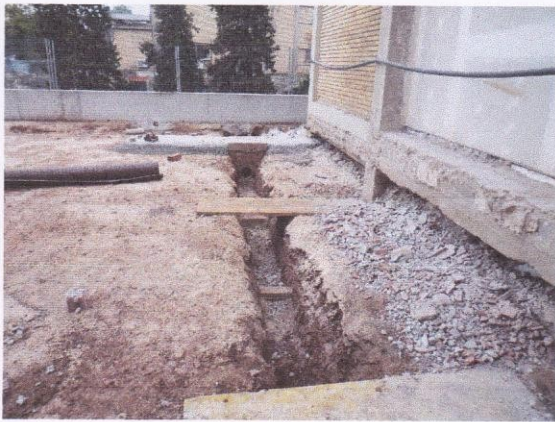
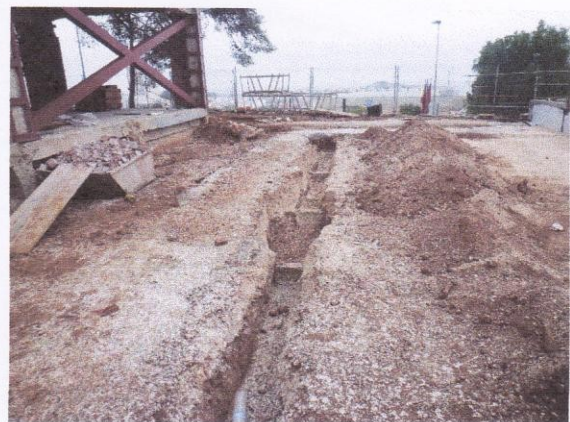
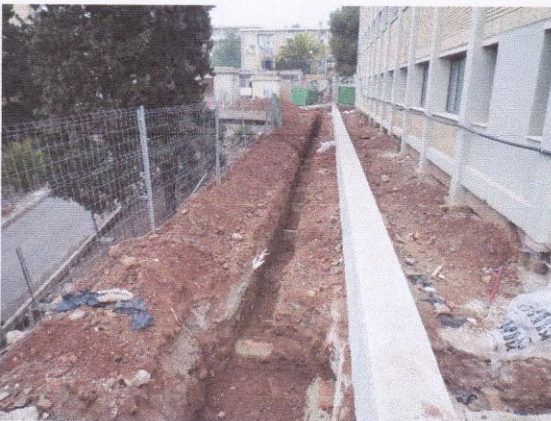
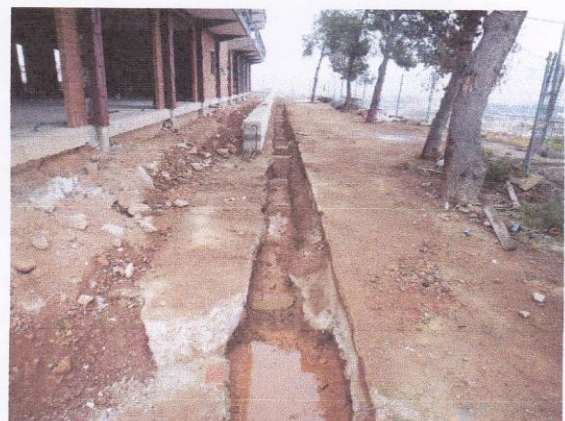
**Fotografías nº 18, 19, 20 y 21 (28/01/11):** excavación de zanjas por el exterior de los edificios S y T, y entre ambos, para el alojamiento de las tuberías del saneamiento enterrado.

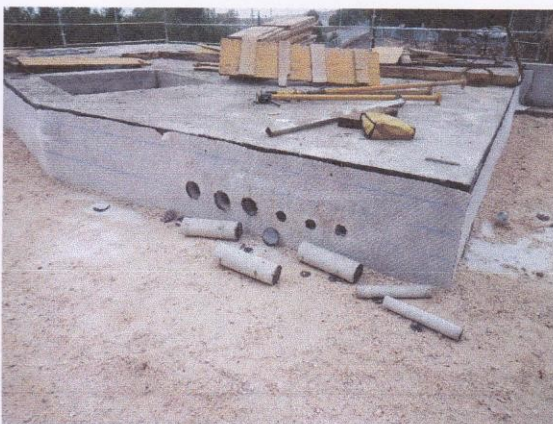
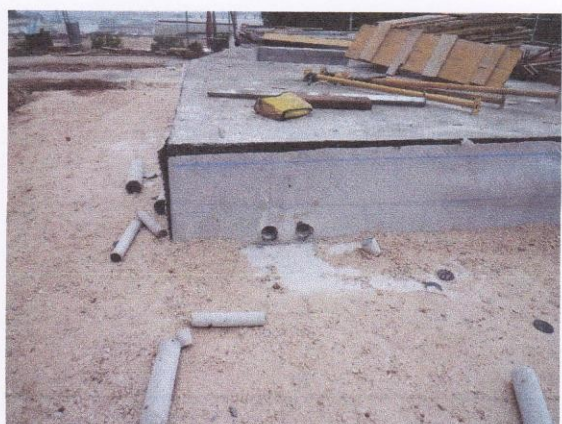
**Fotografías nº 22 y 33 (28/01/11):** ejecución de taladros en el muro de contención de la zona de acceso para el paso de instalaciones al sótano.

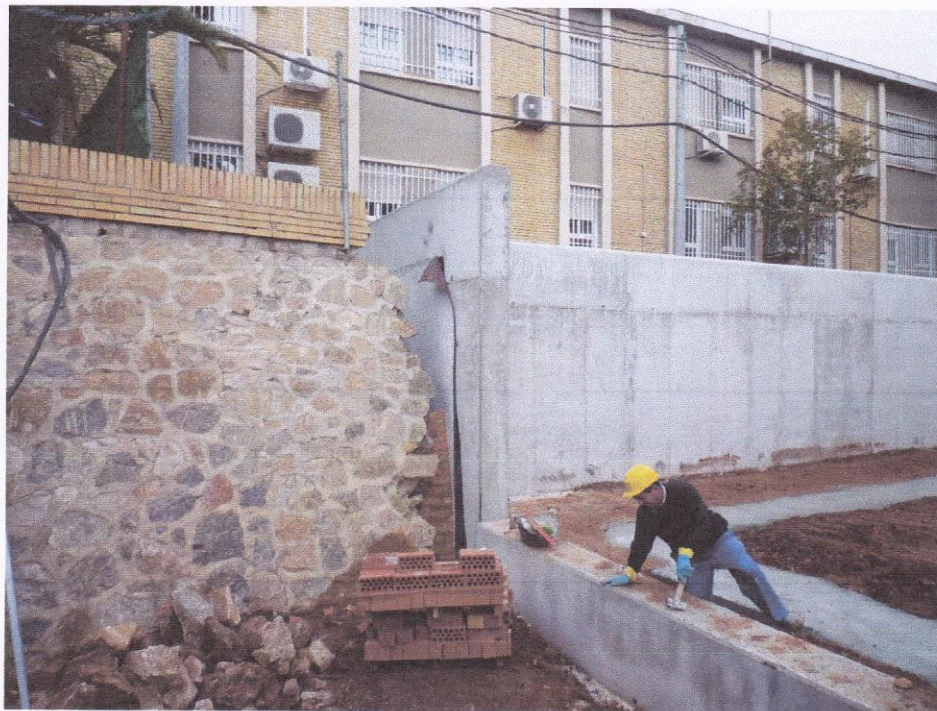
**Fotografía nº 34 (28/01/11):** impermeabilización del trasdós del tramo del muro de contención del edificio J hormigonado a dos caras.

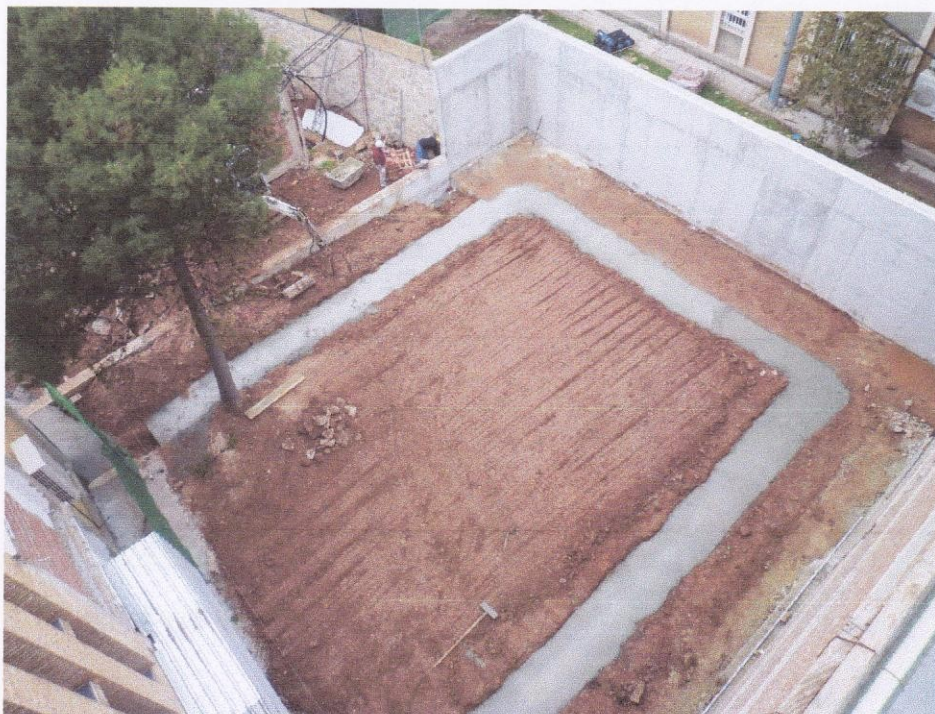
**Fotografía nº 35 (28/01/11):** vista desde la cubierta del edificio R de la zona comprendida entre los edificios S y R.

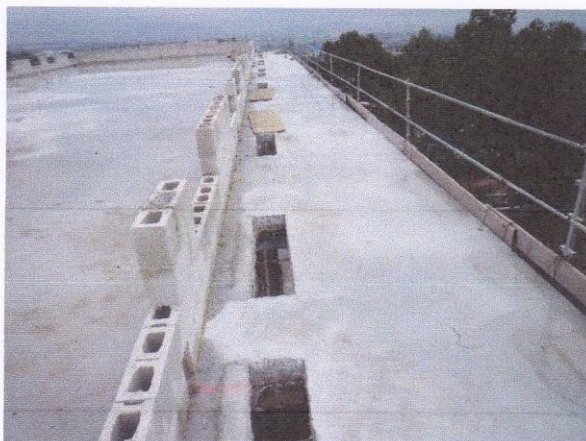
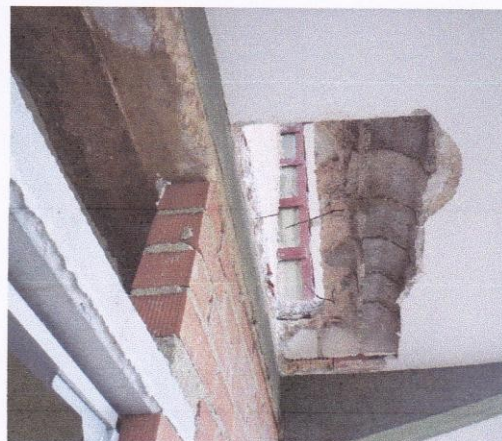
**Fotografías nº 36 y 37 (28/01/11):** apertura de huecos para el paso de instalación en los de cubierta y de planta tercera del edificio R.
